文書番号：TH-MIDC-3034-02

自動体外式除細動器 AED-3100 シリーズ
バッテリ管理に関するお知らせ

※対象製品：AED-3100/3101/3150/3151

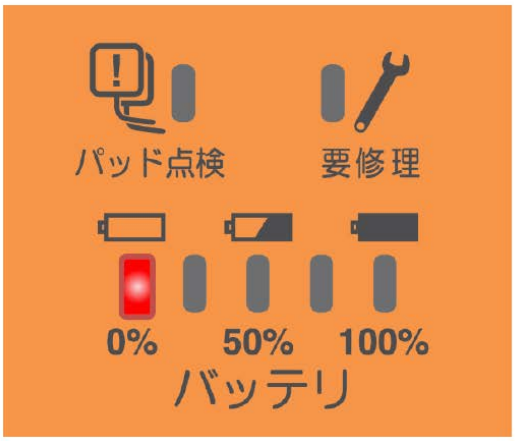
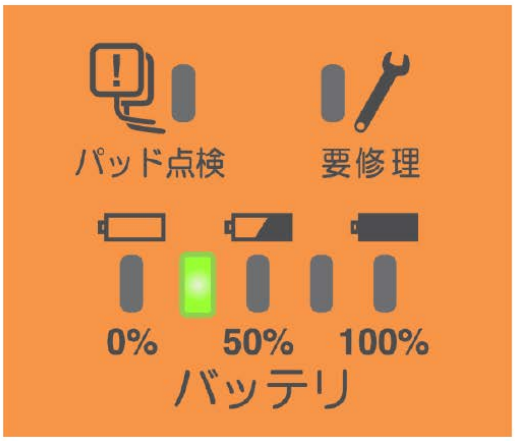
これは、ごく稀にではありますが、特定の使用状況（1 週間に 1 回程度以上、或いは連続で 1 時間 30 分程度以上フタを開けて使用）において、バッテリ残量が少ない状態（左から 2 番目のランプのみが緑色に点灯）でバッテリ内部の安全機構が早期に機能し、起動中に装置の電源が切れる可能性があるためです。

本製品は、取扱説明書にてご案内のとおり「左から 2 番目のランプのみが緑色に点灯しているとき、または 1 番左のランプが赤色に点灯しているとき」（下図）は、バッテリパックの交換が必要です。バッテリ残量が少ない（緑 1 個及び赤 1 個）状態は、稀にバッテリ内部の安全機構が早期に機能することがありますので、お早目の交換をお願いします。

図：バッテリパックの交換が必要なときのバッテリ残量の表示

バッテリ残量をご確認の上、適切なバッテリ管理をお願い申し上げます。
